REPLACEMENT DU TURBO BMW 320D

BULLETIN TECHNIQUE 2009006

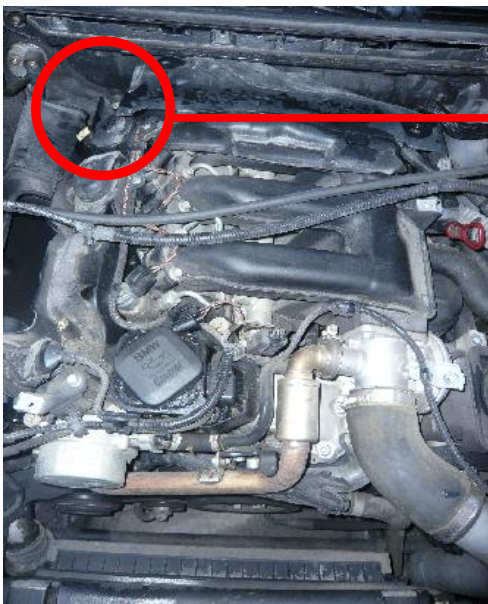
CLAPET
GAZ

Avant de remplacer le turbo, il est indispensable de vérifier le filtre du clapet des gaz du moteur. Sur les nouveaux modèles BMW 320D, la compagnie a déjà résolu ce problème en remplaçant cette pièce d'origine. Sur les modèles à filtre ancien, il est nécessaire de remplacer ce dernier et BMW vend pour ce faire un KIT qui permet d'améliorer son fonctionnement tout en évitant l'apparition de ce problème. Si ce Kit n'est pas installé, **le filtre risque de se fermer après quelques kilomètres et de provoquer une nouvelle panne du turbo**, vu que les gaz ne peuvent pas s'échapper.

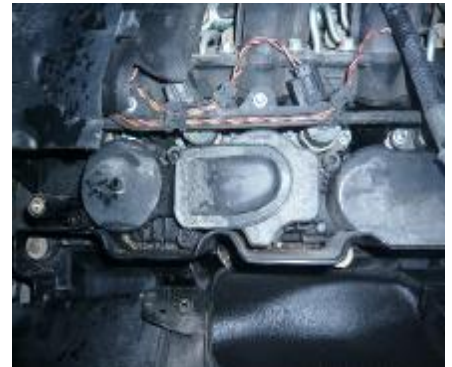
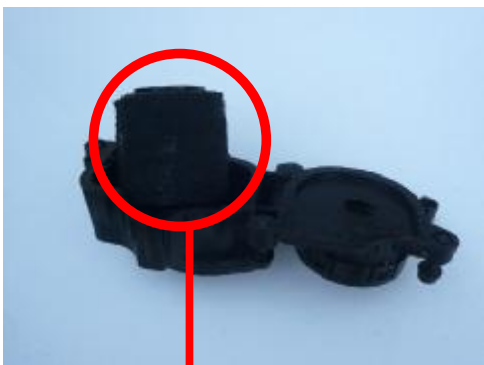
FILTRE FERMÉ INUTILISE

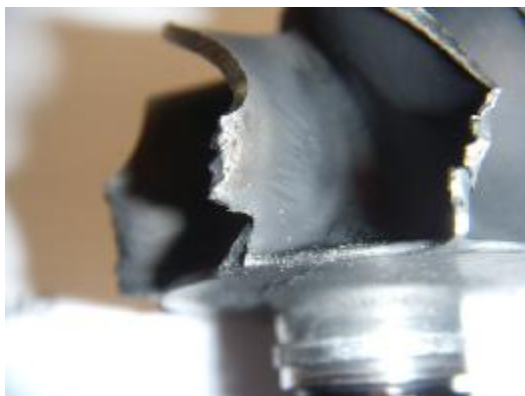
Dans la plupart des cas qui nous arrivent, après un démontage complet nous constatons des dommages sévères sur la turbine d'échappement, ainsi que sur les aubes de tuyère de la géométrie, similaires à ceux des photos ci-dessous.

Turbine d'échappement endommagée.

Après avoir analysé le problème, nous constatons que la rupture a été causée par le détachement des volets du collecteur d'admission à l'intérieur du moteur, qui ont pénétré dans la chambre de combustion où elles provoquent généralement des dommages sur la tête de piston, le plan de la culasse et les sièges de soupapes et dont les restes, évacués à travers la partie échappement, heurtent la turbine d'échappement et les aubes de la géométrie, avec comme conséquence les dommages susmentionnés.

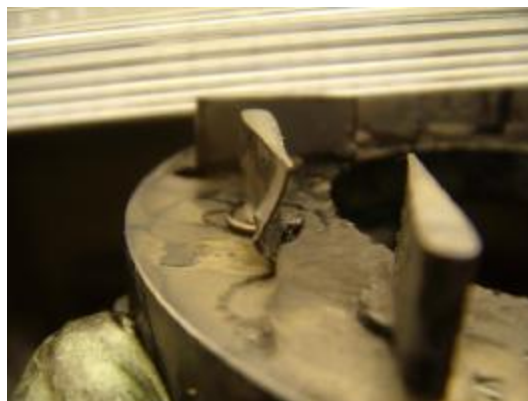
Aubes de tuyère endommagées.

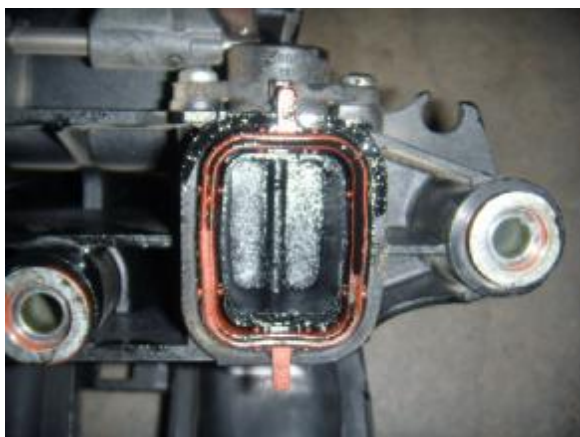
Collecteur d'admission d'air en plastique, avec volet de turbulence additionnel.
