REMPLACEMENT DU TURBO 454135

BOLETIN TECNICO 2009001

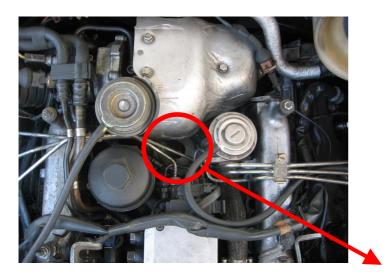
CLAPET GAZ

Avant de remplacer le turbo, il est indispensable de vérifier le filtre du clapet des gaz du moteur. Sinon, <u>ce dernier risque de se fermer après quelques kilomètres et de provoquer une nouvelle panne du turbo</u>, vu que les gaz ne peuvent pas s'échapper. Normalement, le filtre fermé entraîne une surpression des gaz, empêchant l'huile de s'écouler hors du turbo, qui cherchera alors la sortie la plus facile : à travers les segments du turbo (turbine d'amission ou d'échappement).
